La S.S. 51 "di Alemagna" in località Termine di Cadore (BL), in corrispondenza del tratto compreso tra il km 63+090 e il km 63+163, è stata interessata da un crollo parziale del muro in pietra di sottoscarpa

## RIPRISTINO CON TERRE RINFORZATE DI UN TRATTO FRANATO SULLA S.S. 51 "DI ALEMAGNA"

Davide Pistolato\*  
Luis Eduardo Russo\*\*  
Alberto Simini\*\*

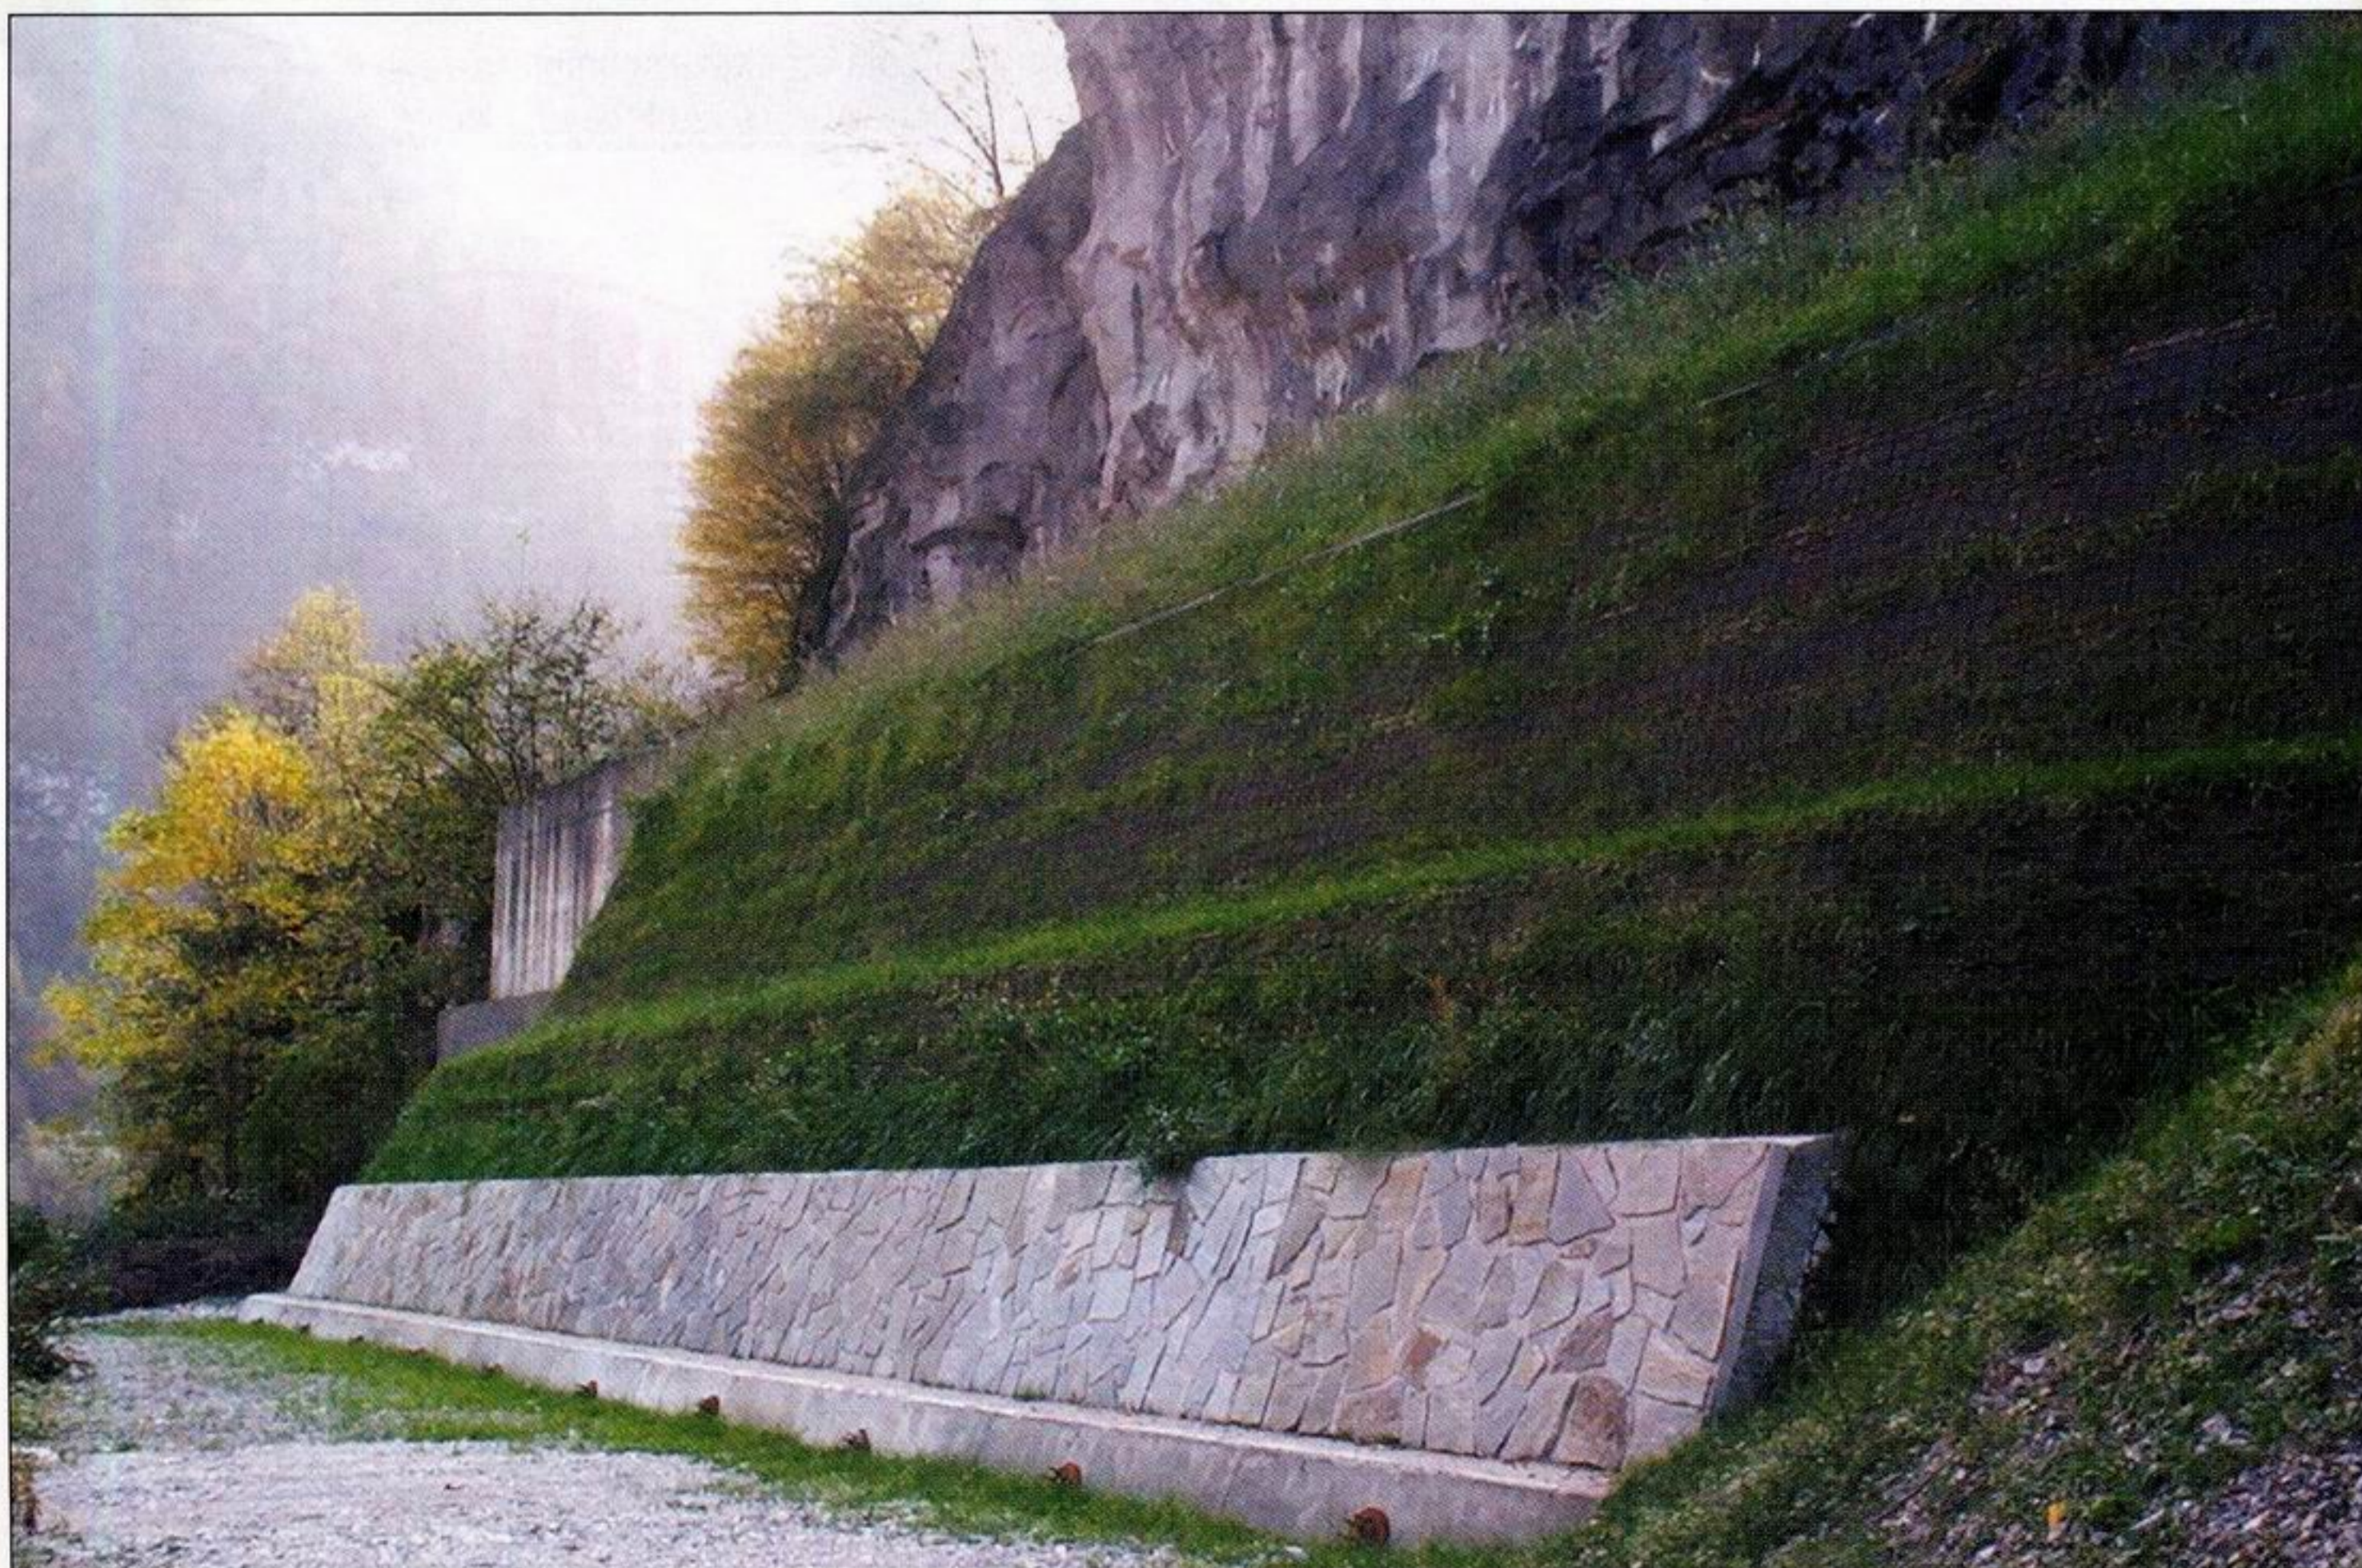
Vista panoramica a intervento ultimato

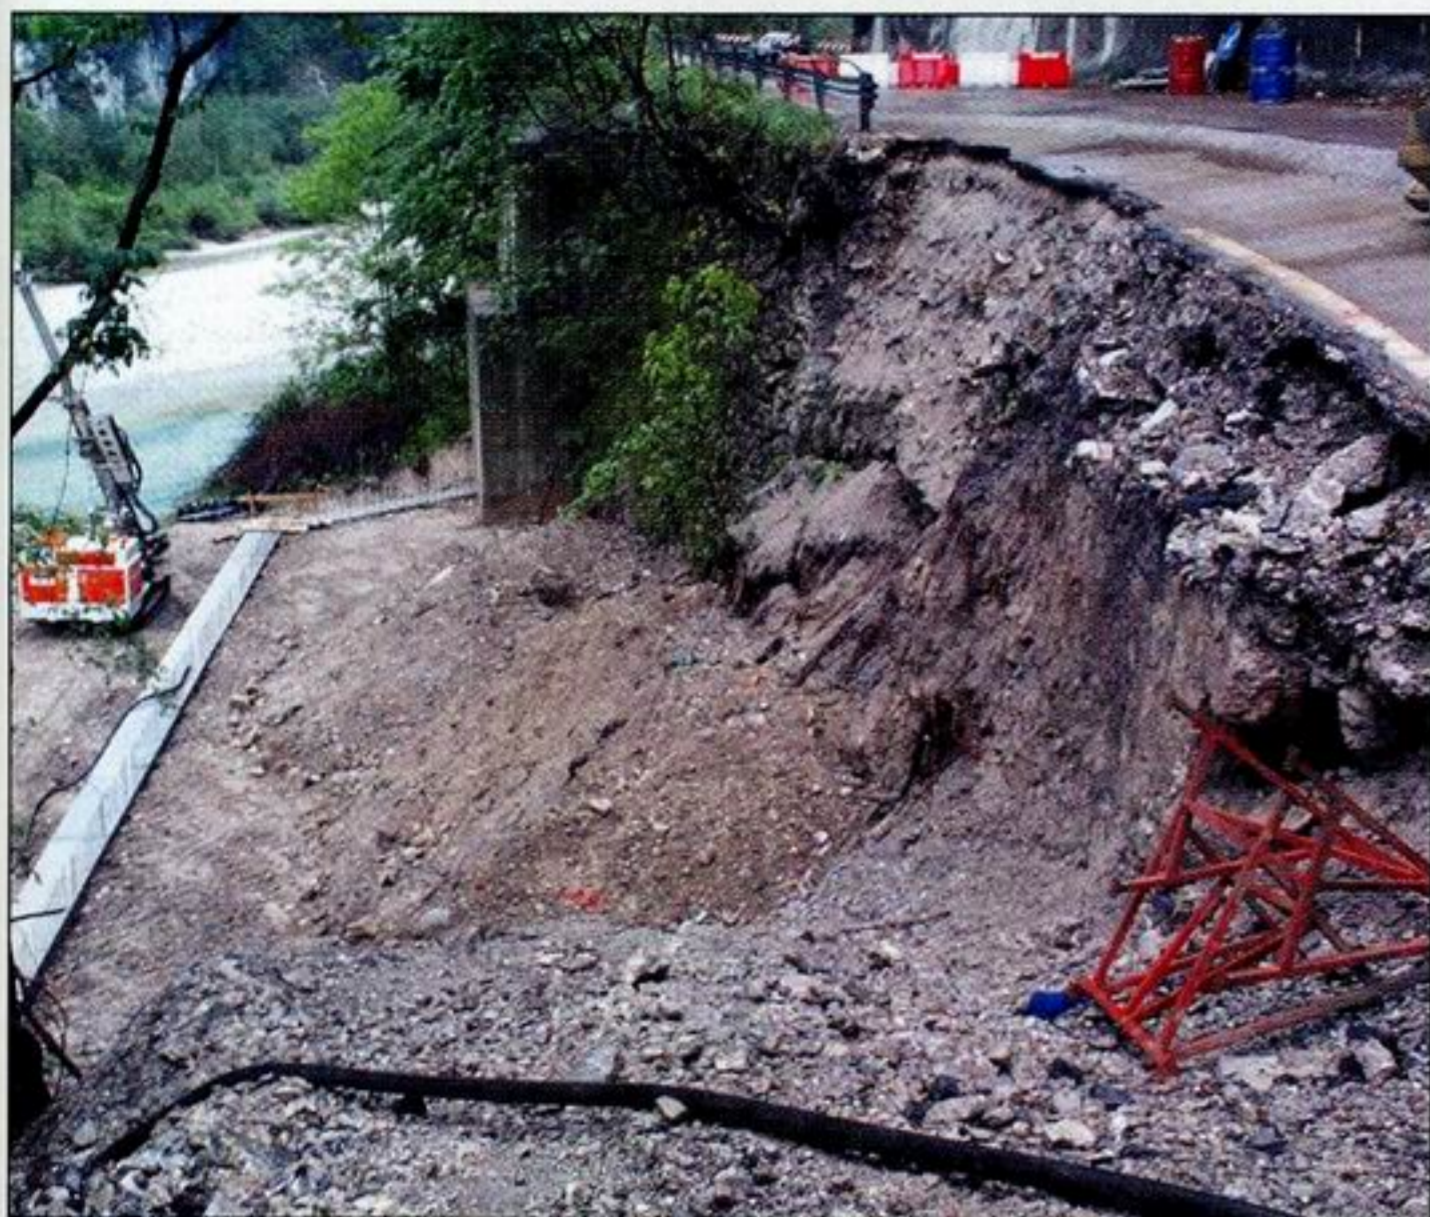
Il piano di imposta della terra rinforzata e la vista della frana

Le cause che hanno portato al cedimento di parte del muro di sostegno della strada sono da individuarsi in forti infiltrazioni d'acqua provenienti sia dal piano viabile sia dal terreno roccioso a tergo del muro. Inoltre, a causa di temporanei eventi di piena del vicino fiume Piave, si erano anche verificati fenomeni erosivi al piede del muro che ne hanno ulteriormente compromesso la stabilità.

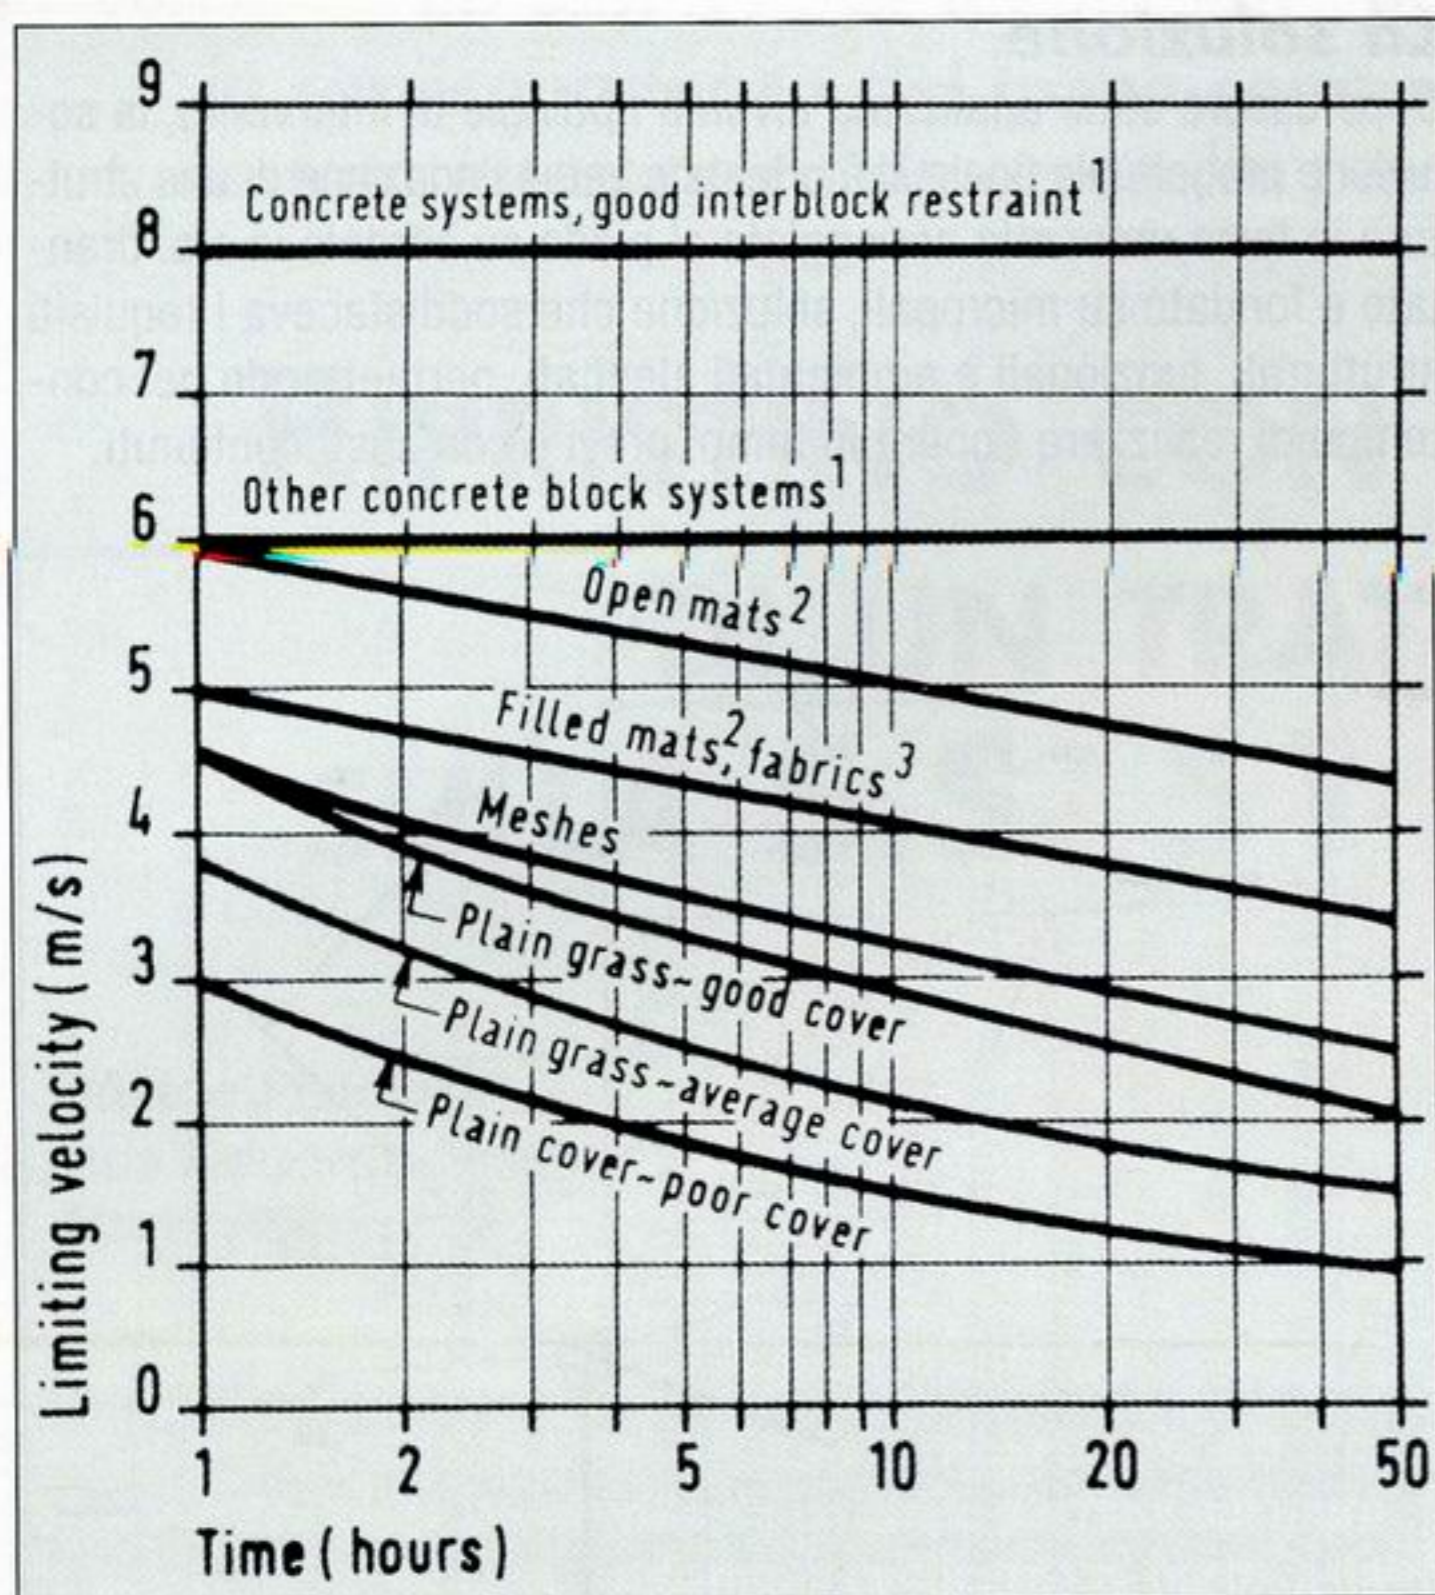
Il grafico riporta in ascissa il tempo di esposizione all'azione erosiva dell'acqua (in ore) e in ordinata la velocità critica del flusso in direzione tangenziale alla superficie (in m/s). Le curve descrivono, a seconda del tipo di rivestimento adottato, la condizione di limite di erosione. Nella zona inferiore alla curva corrispondente al rivestimento considerato non si hanno fenomeni erosivi, mentre al di sopra questi fenomeni sono presenti.

Per quanto riguarda la terra rinforzata, si è utilizzata una rete antierosione di maglia 3,5 x 3,5 mm in fibre di poliestere con rivestimento polimerico posizionata all'interno di ogni strato. La curva relativa a questo tipo di rivestimento è quella definita come "Meshes".

Dal grafico emerge che per un tempo di esposizione pari a un'ora, la velocità dell'acqua al di sopra della quale si verificano fenomeni erosivi è pari a circa 4,5 m/s, velocità che si riduce fino a 2,5 m/s circa nel caso di un'esposizione prolungata di 50 ore.

Anche se il sistema antierosione adottato era sufficiente a resistere alle azioni idrauliche previste, si è ritenuto opportuno proteggere ulteriormente il piede per avere una maggiore sicurezza contro eventi di piena eccezionali, realizzando un piccolo muro rivestito in pietra alto 1,5 m collegato al cordolo in c.a..

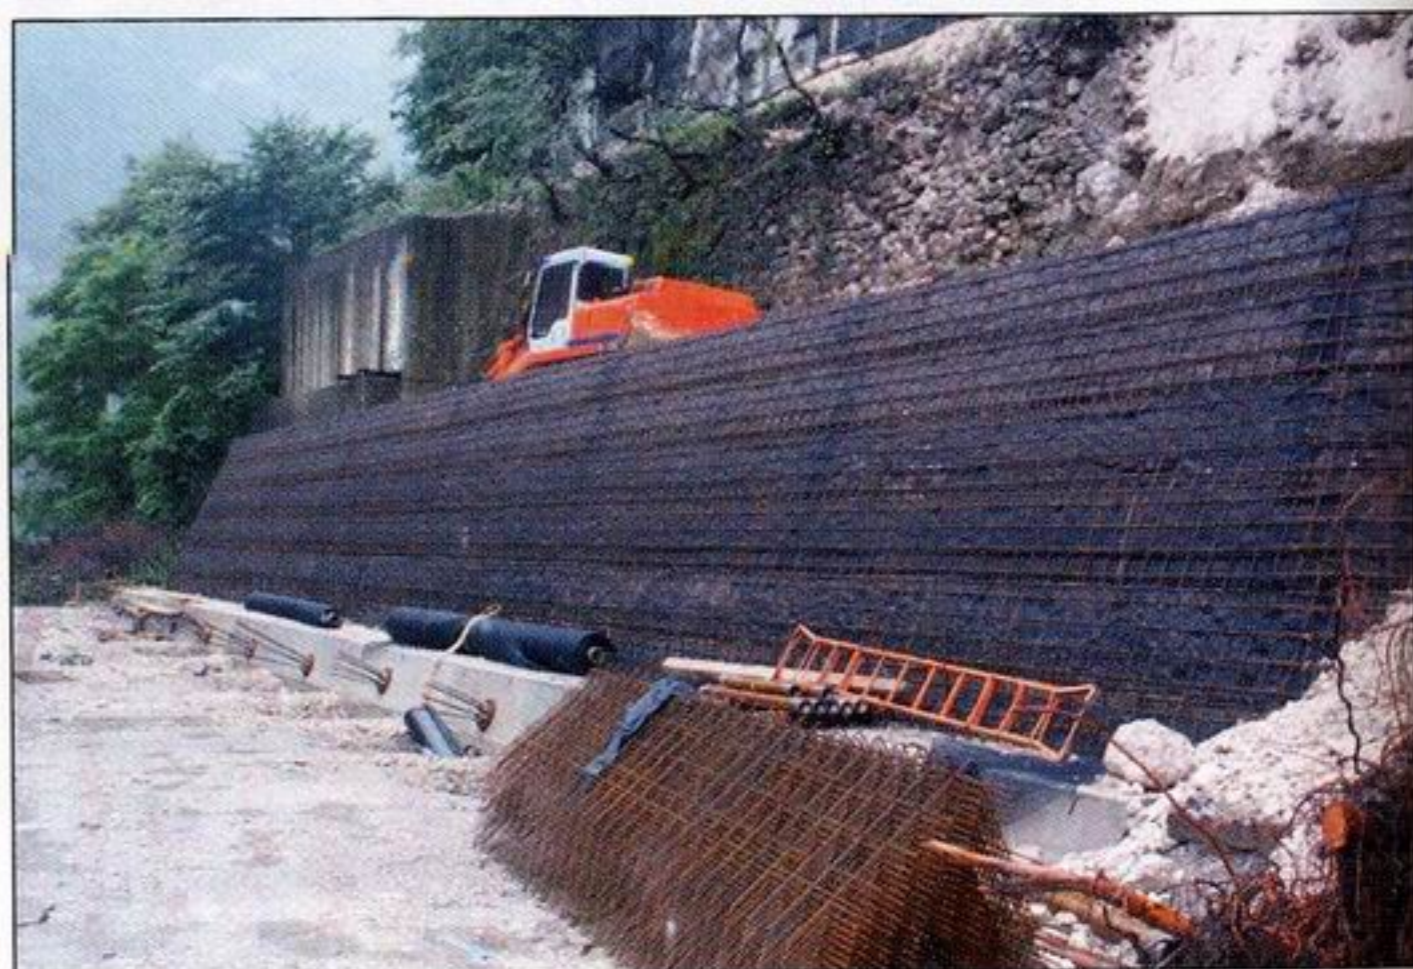
Il cordolo di fondazione tirantato e la terra rinforzata in fase di esecuzione

Sul cordolo di fondazione sono stati realizzati tiranti con trefoli d'acciaio di 7,5 t di resistenza con interasse di 2 m, inclinati di 20° rispetto all'orizzontale e profondi 12 m. I micropali, di 22 cm di diametro e con interasse di 70 cm, sono stati spinti fino ad una profondità pari a 7,5 m. A intervento ultimato si è effettuata l'idrosemina su tutto il fronte in modo da ottenere un rapido inerbimento e sono stati montati i guardrail lungo il ciglio superiore.

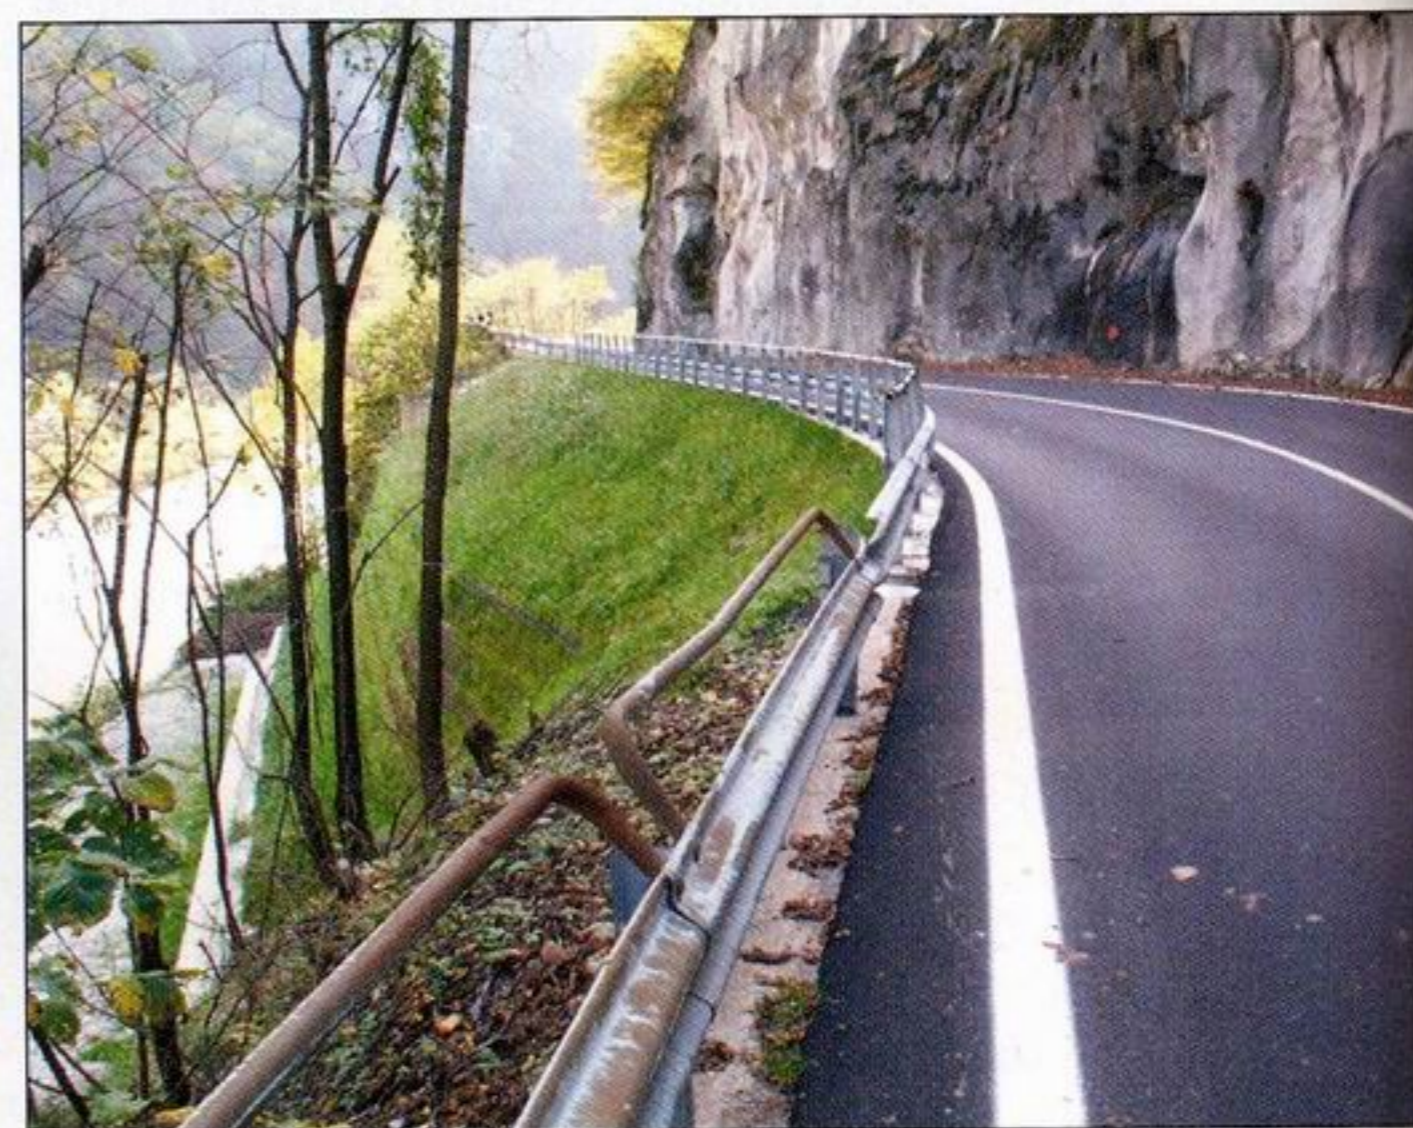
La sede stradale ripristinata
