# Estabilização de encosta com talude reforçado de 60 m de altura em Lona-Lases, Itália

**RESUMO:** O Monte Gorsa, localizado em Slavinac (Trento-Itália), foi acometido por uma grande ruptura em uma área de mineração sobre a estrada S.P.71 e o lago Lases, oferecendo sérios riscos às áreas próximas e seus habitantes. É feita referência, particularmente, a uma encosta com altura de 60m reforçada com geogrelhas em poliéster de alto módulo instaladas na base do talude, de forma a restaurar as condições de segurança pré-existentes à exploração mineral. Mais de 3,5 km de sistema de drenagem foram instalados, além de um sistema de monitoramento completo com uma rede de inclinômetros, piezômetros e medidores magnéticos de recalque. O conceito de se construir um talude reforçado com funções múltiplas resultou em um projeto extremamente eficiente, assim como a possibilidade de se ter uma face vegetada reduziu o impacto visual da estrutura localizada em uma área turística.

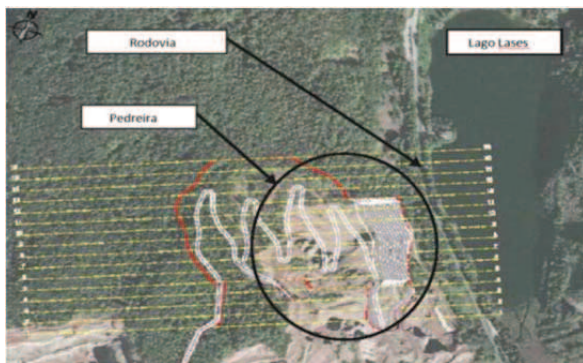
A região montanhosa próxima a Trento é historicamente marcada pela presença de atividades de pedreiras para a extração de pórfiro, um tipo de rocha utilizado nas atividades de construção (pavimentação, revestimento de edifícios, etc.). Devido a esta atividade, O Monte Gorsa, em sua face localizada sobre o Lago Lases, em Slavinac (Trento, Itália), foi acometido por um deslizamento sobre a área do lago e da rodovia S.P. “Fersina-Avisio”, oferecendo sérios riscos às áreas próximas e a seus habitantes.

Figura 1. Área da antiga pedreira, próxima ao Lago Lases e da rodovia Fersina-Avisio.

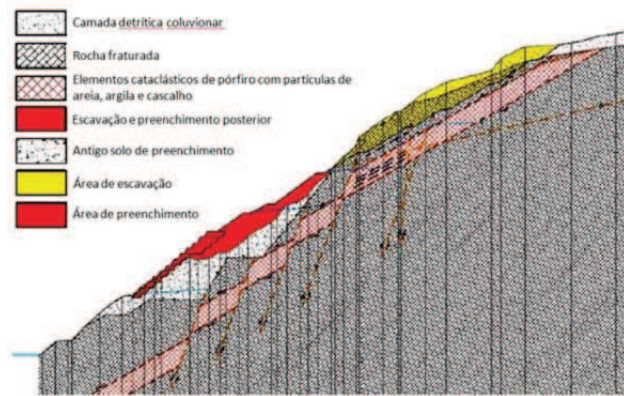
A presença de uma camada de solo de 1,50m de espessura constituída por elementos cataclásticos de pórfiro com partículas de areia fina e argila sobre camada de 2,0 a 3,0m de rochas fraturadas, além de resultados de novas sondagens, indicam claramente uma série de fraturas com grande profundidade. A profundidade do plano de deslizamento foi avaliada entre 19,0 e 15,0m. Entretanto, a causa principal da instabilidade da área foi atribuída à descontinuidade do pórfiro sobre a área fraturada, causada pelas atividades de escavação da pedreira.

Figura 2. Seção do talude estudado, com indicação das falhas e planos de deslizamento.

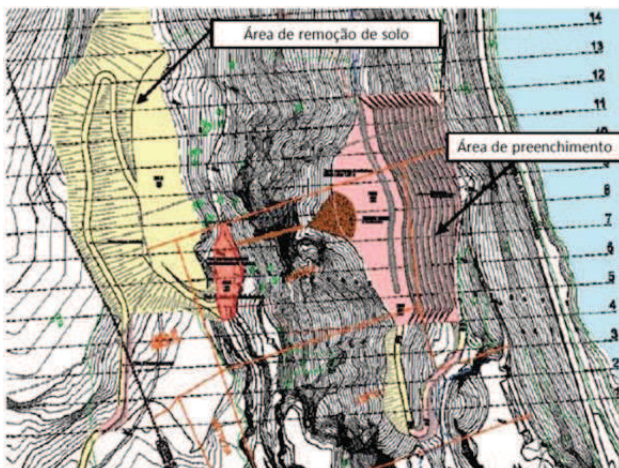
Figura 3. Áreas de intervenção: remoção do solo e preenchimento.

- (1) Reconstrução morfológica por remoção do solo da parte superior e transporte para a parte inferior (Figura 3);
- (2) Execução de um talude íngreme reforçado com geogrelhas a partir da base do talude para permitir uma inclinação de 60°. A altura da estrutura de 60m é dividida em taludes de 5m de altura e comprimento total de talude reforçado de 100 m;
- (3) Execução de uma trincheira drenante para coletar toda a água de superfície e instalação de 48 tubos horizontais para microdrenagem.

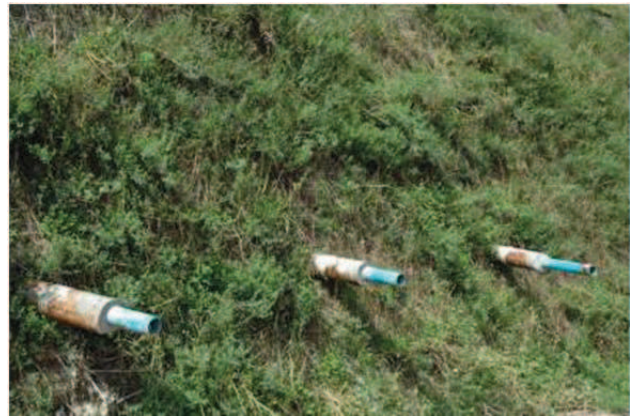
Figura 4. Micro-drenos instalados.

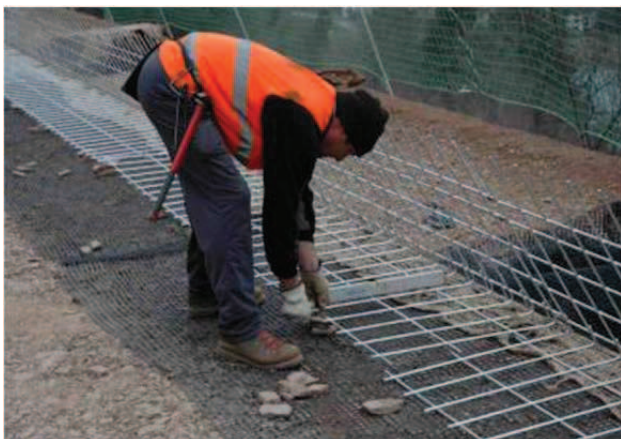
Figura 5. Execução dos moldes metálicos.

Moldes feitos com malha de aço galvanizado (15 x 15 cm, 8mm de diâmetro) foram utilizados para a obtenção de uma face uniforme, com ângulo de 60°. Aplicou-se também uma biomanta de juta entre os moldes e a geogrelha, de modo a impedir a erosão da camada de 20cm de solo orgânico aplicado na face para facilitar o crescimento da vegetação.

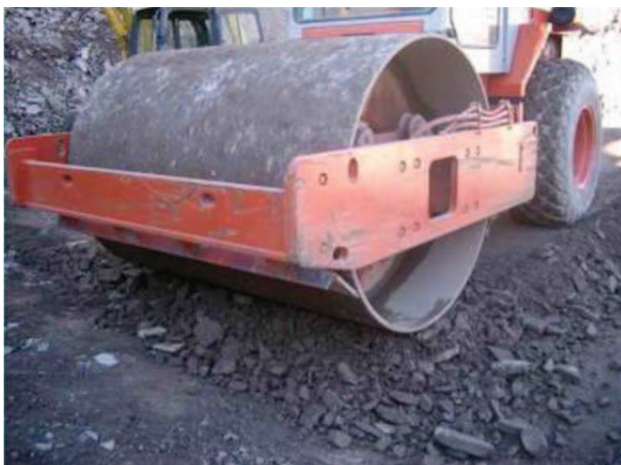
Ainda assim, o material apresentou-se demasiadamente afiado, e a adoção de um fator de redução para a resistência da geogrelha devido a danos mecânicos foi necessária. Um teste de danos mecânicos foi realizado em campo, resultando em um fator de redução necessário de 1,14 para geogrelhas de PET. Foi adotado então, para este caso,  $f_{mr}=1,20$ .

Figura 6. Teste de campo para determinação do fator de redução por danos mecânicos.

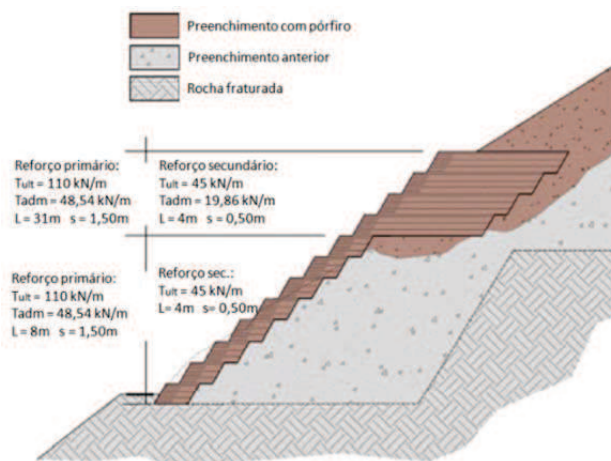
Figura 7. Seção do talude de 60m de altura, com indicação dos reforços empregados.

A figura a seguir ilustra uma seção transversal típica do trecho mais alto, com indicação dos reforços primários e secundários

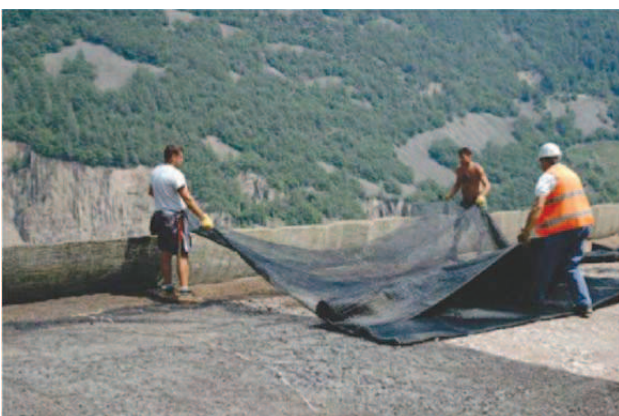
Figura 8. Instalação de geogrelha do reforço primário.

As geogrelhas foram instaladas usando o método “wrap-around”, com camadas de solo compactado de 30 cm.

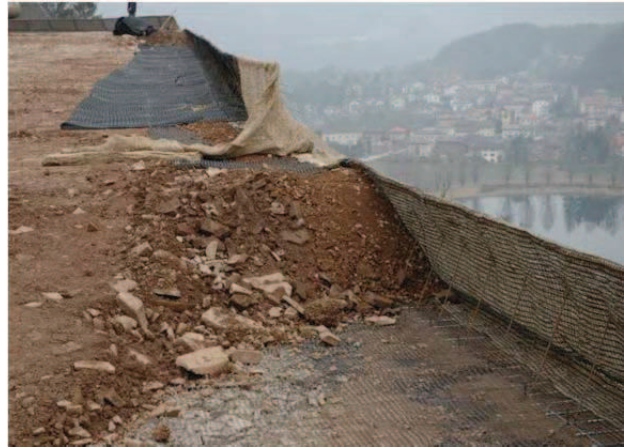
Figura 9. Execução de uma camada de solo compactado.

De acordo com testes realizados previamente pelas diretrizes da Swiss Standard (SNV 671307), a compactação foi realizada sempre visando atingir um módulo acima de 40N/mm<sup>2</sup> e densidade maior que 90% do Proctor Modificado, de acordo com a AASHTO.

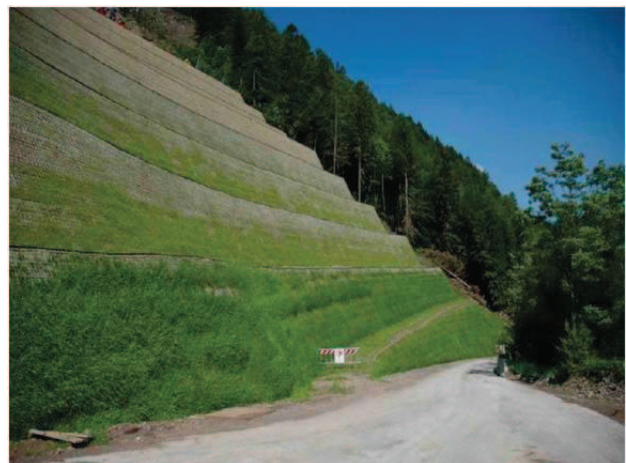
Figura 10. Face do talude, com crescimento da vegetação, durante o verão de 2005.

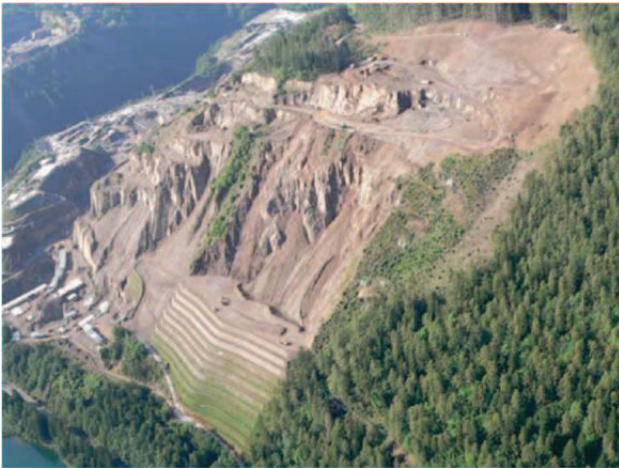
Figura 11. Vista da área recuperada.
