# LES MERLONS RENFORCES DE PROTECTION

## RETAINING WALLS OF PROTECTION

Eric COULON <sup>1</sup>, Johann BRUHIER <sup>2</sup>

Mots-clés : Ouvrage de protection; Merlon pare blocs ; Tourne paravalanches ; Pneutex ; Système Textomur

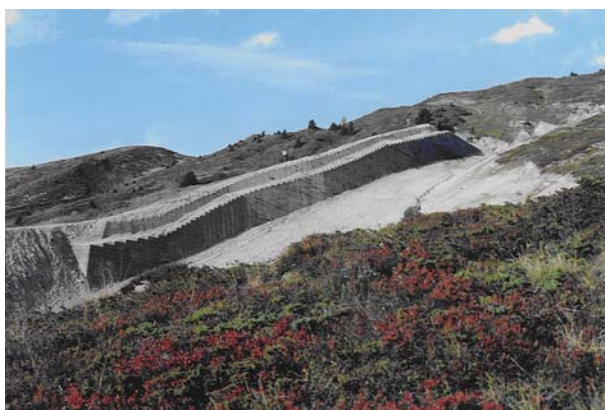
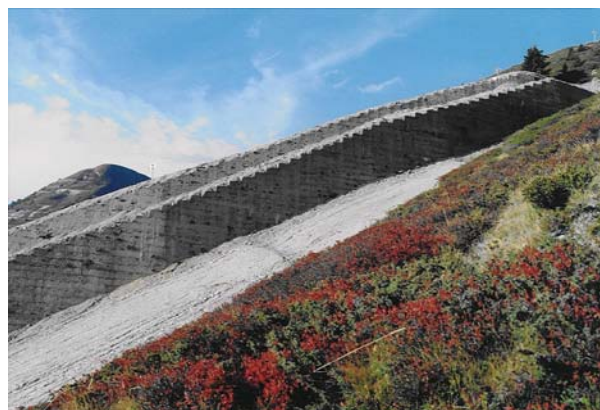
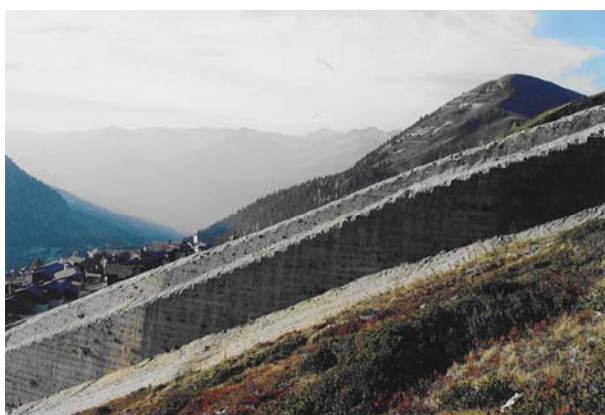
### 2.3. Photos de l'ouvrage

Photos d'ensemble du mur

Les difficultés du chantier ont finalement été de deux ordres, d'une part pouvoir effectuer les travaux le temps d'un été à cette altitude, tout en bénéficiant en même temps de matériaux dans un état hydrique susceptible de permettre leur réemploi, d'autre part d'organiser et planifier un chantier compliqué compte tenu des pentes en question, en terrassant à l'avancement, en stockant le matériau ciblé et en nivelant le reste, en compactant conformément au Guide pour les Terrassements Routiers plus de 92 couches de remblai, tout en réalisant un parement raidi de qualité.

Au terme du chantier, une végétalisation sommaire des parements et de l'ensemble du site a été engagée, au courant des étés 2004 et 2005.

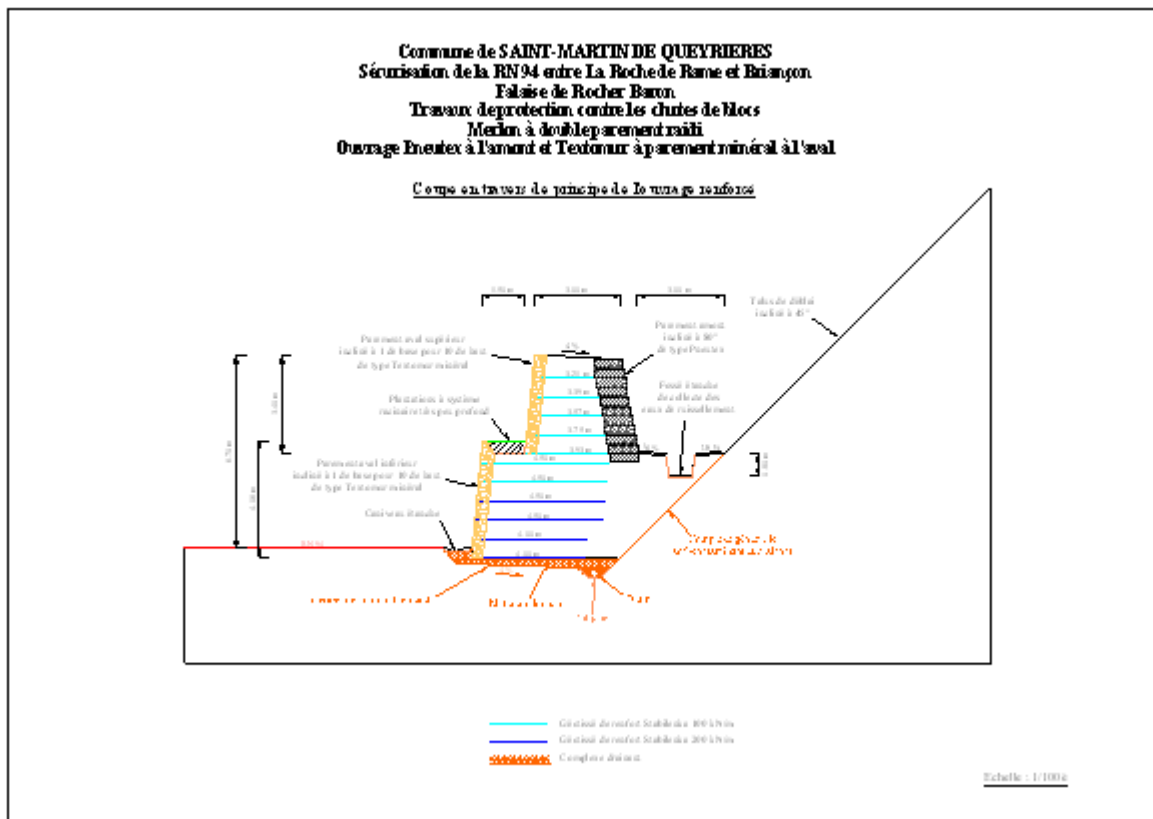
#### 3.1. Coupe en travers type du merlon pare blocs

Côté Route Nationale, par manque d'emprise, un parement raidi de type Textomur à parement minéral, se composant de deux murs de 4.10 m et 3.40 m de haut, inclinés à 1 de base pour 10 de haut et séparés par une berme de 1.50 m de large, Côté montagne, un parement raidi de type Pneutex d'environ 3.60 m de haut pour une inclinaison de 80°.

Le Textomur inférieur fait office de soutènement, le Textomur supérieur de parement externe de merlon et le Pneutex de parement interne. La largeur en crête de merlon est de 3.00 m. L'ouvrage de longueur 370 ml est posé parallèlement à la pente de la voirie contiguë.

Pour le renforcement des massifs, le choix s'est porté sur des géotissés polyester à haute ténacité et faible fluage de 200 kN/m et de 100 kN/m, avec des nappes disposées à plat au sein du corps de remblai et tendues depuis la nue des murs.

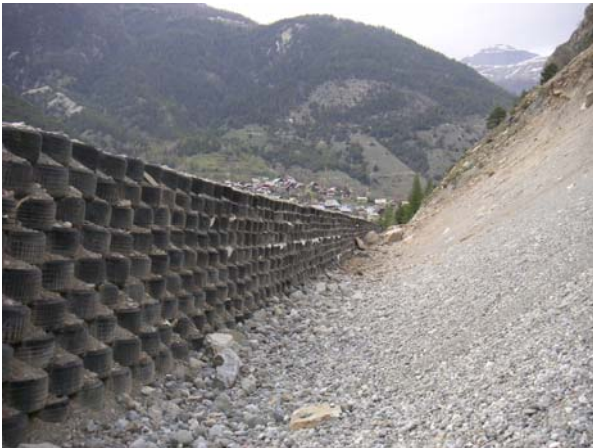
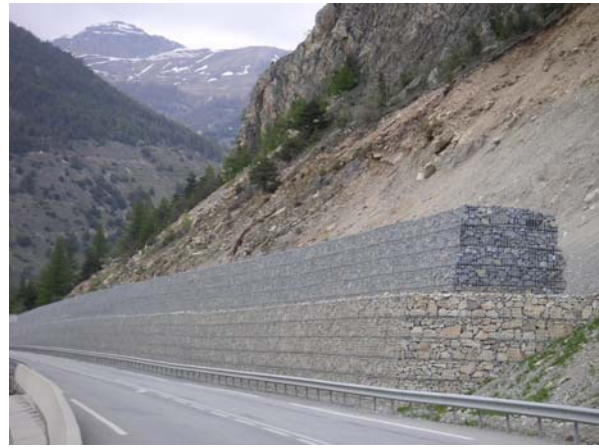
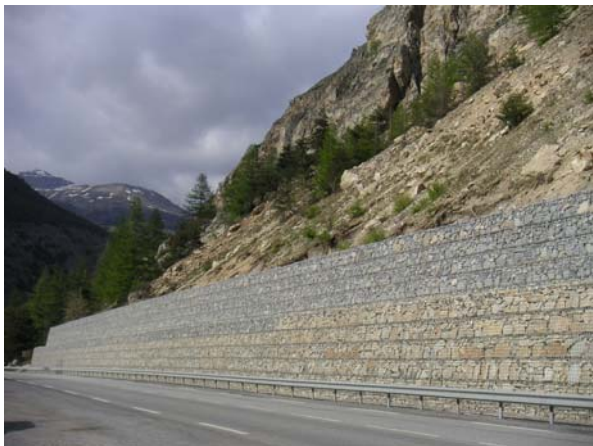
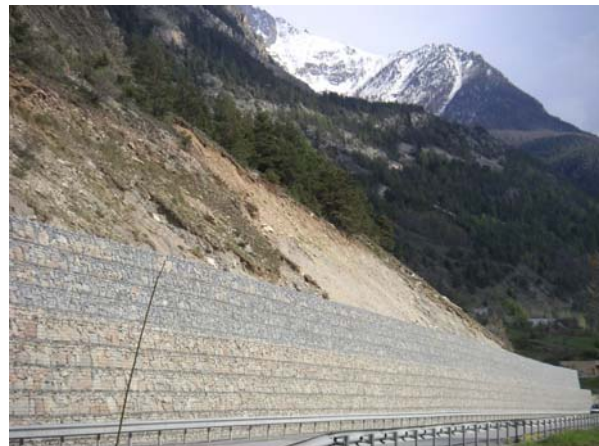
### 3.2. Photographies du merlon pare blocs

Photos d'ensemble du projet

Les matériaux des remblais renforcés ont été constitués par les éboulis de pente, à l'exclusion des rares franges de matériaux évolutifs à matière organique. Quant aux pierres composant l'habillage des

ouvrages Textomur, pour le mur inférieur, il s'agit des blocs prélevés au sein des éboulis, et pour le mur supérieur, de blocs d'apport compte tenu qu'à la surprise générale l'entreprise est venue à en manquer.

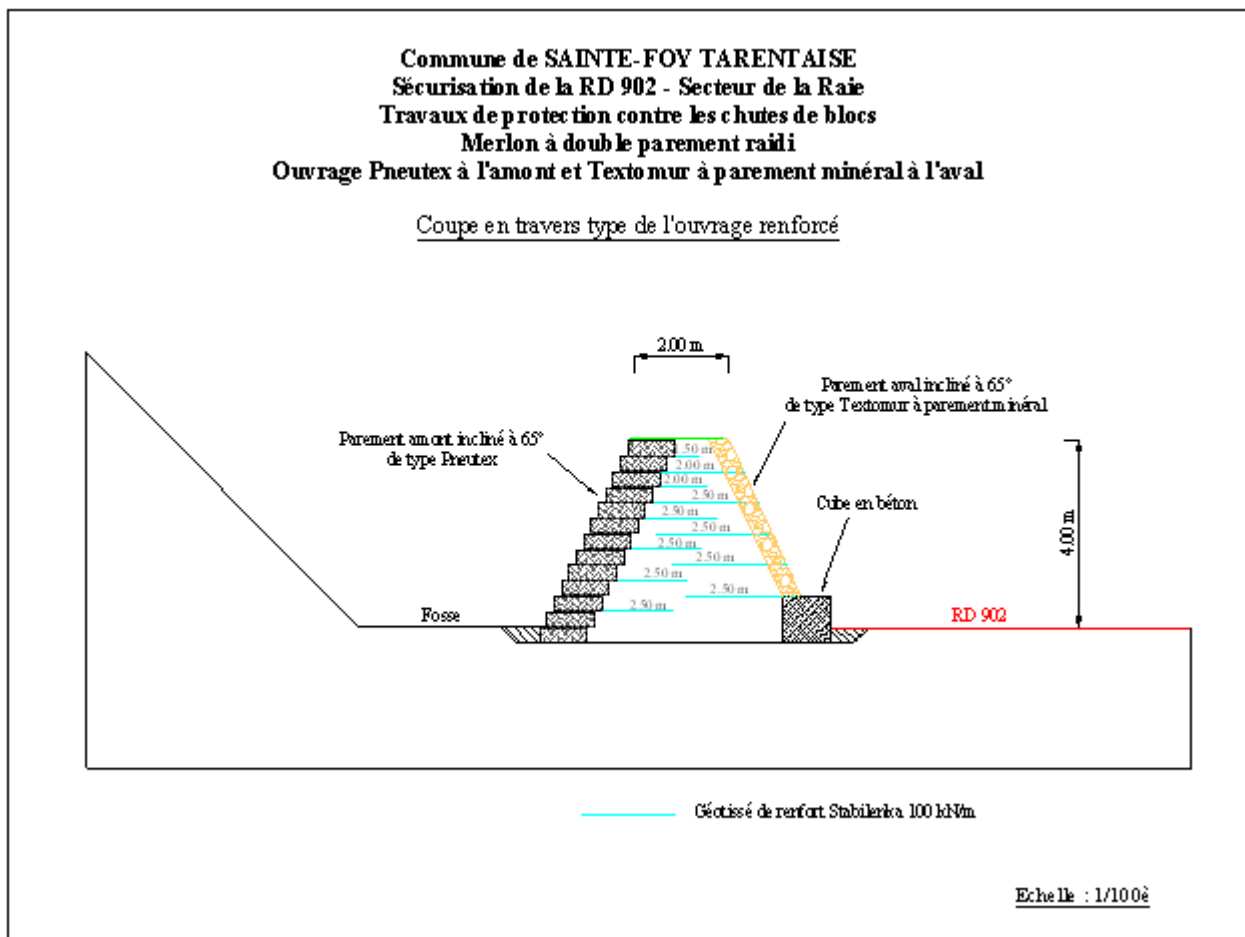
#### 4.1 Coupe en travers type du merlon pare blocs

Côté Route Départementale, par manque d'emprise là encore, un parement raidi de type Textomur à parement minéral, de 3.40 m de haut et une inclinaison de 65°,

Côté montagne, un parement raidi de type Pneutex d'environ 4.00 m de haut et une inclinaison de 65°. Le Textomur repose sur un gabion en béton afin de ne pas risquer une quelconque détérioration par la lame du chasse-neige. La largeur en crête de merlon est de 2.00 m. Quant à la longueur de l'ouvrage, il est approximativement de 80 ml. L'ouvrage est posé parallèlement à la pente de la voirie contiguë.

Pour le renforcement des massifs, le choix s'est porté sur un géotissé polyester à haute ténacité et à faible fluage de 100 kN/m, avec des nappes disposées à plat au sein du corps de remblai, en quinconce d'un parement à l'autre et tendues depuis la nue des murs

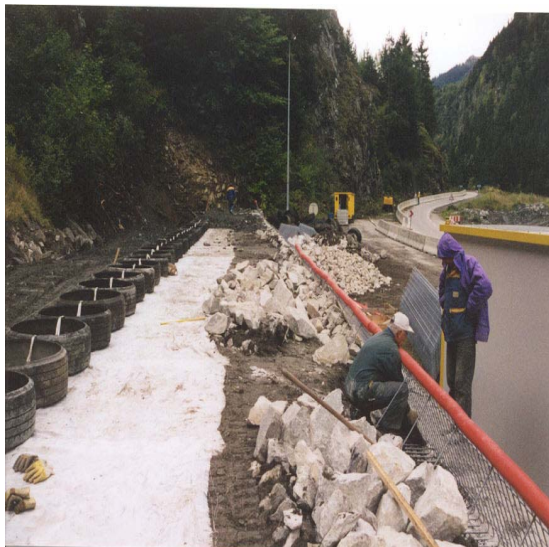
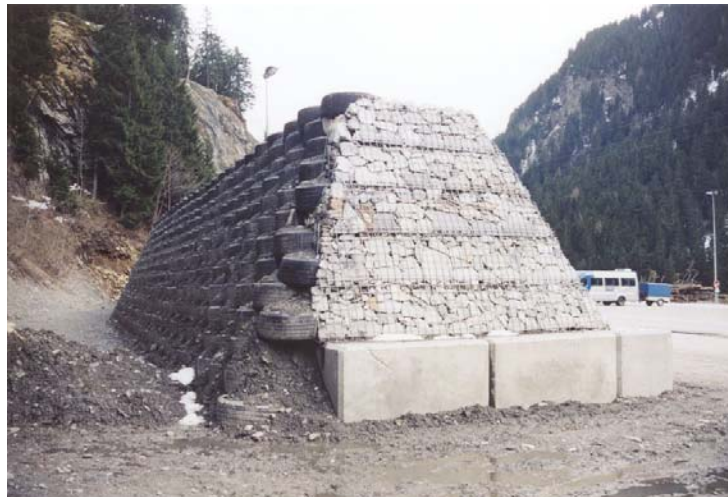
#### 4.2 Photographies du merlon pare blocs

Photos d'ensemble de l'ouvrage

Les matériaux du merlon renforcé ont été constitués par des matériaux d'apport, de même que les pierres composant l'habillage de l'ouvrage Textomur.

L'Entreprise BIANCO & Cie Travaux Publics, basée à Marthod, a exécuté le chantier au mois de Novembre 2002, en apportant un soin tout particulier à la pose des pierres de parement, référence auprès des prescripteurs et savoir-faire interne qui lui ont depuis permis de réaliser avec brio et avec ce même principe Textomur nombre d'autres chantiers de soutènement, de confortement et de murs en retour d'ouvrage d'art.
